Guía no vinculante
de buenas prácticas
para la aplicación
de la Directiva 2013/35/UE
sobre campos electromagnéticos

Volumen 2:
Casos prácticos

Comisión Europea
Dirección General
de Empleo, Asuntos Sociales e Inclusión
Unidad B3

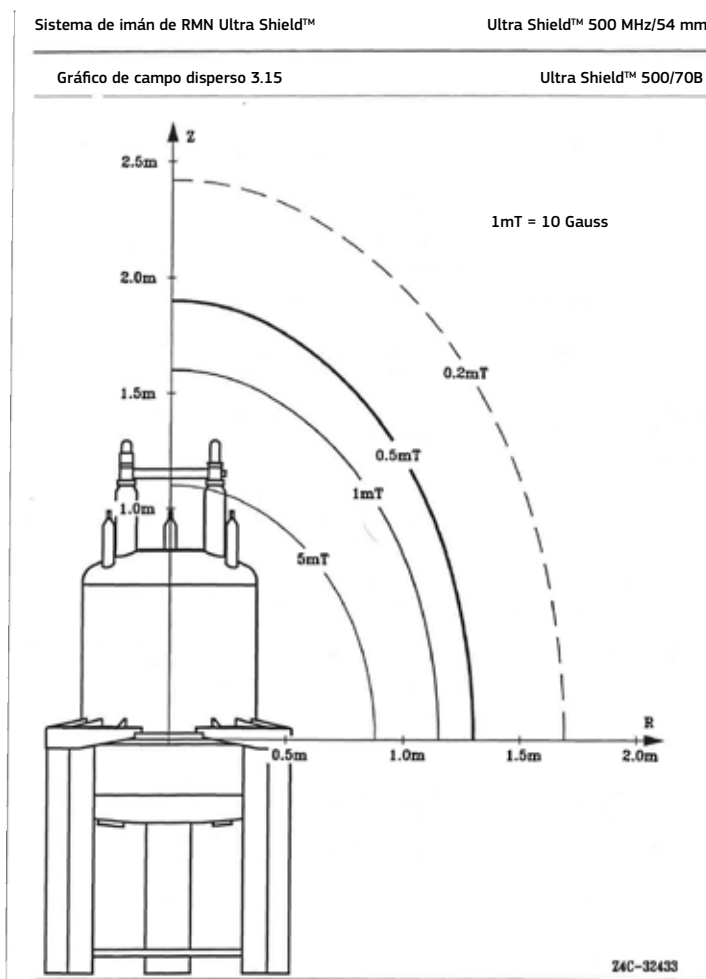
Figura 2.2. Gráfico del campo magnético estático disperso alrededor de la unidad RMN

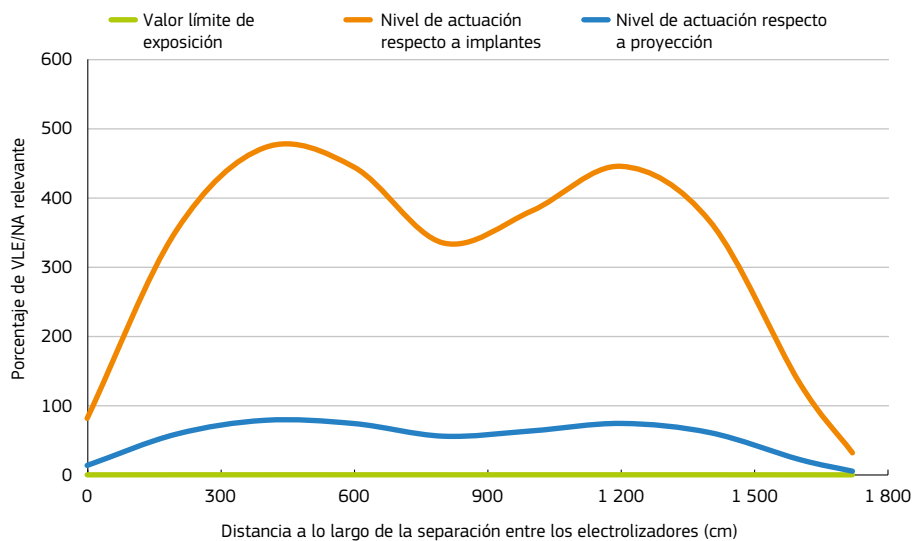
Figura 3.9. Variación de la densidad de flujo magnético estático a lo largo de la separación entre dos electrolizadores

N.B.: Las mediciones se efectuaron a una altura de 120 cm sobre el nivel del suelo.

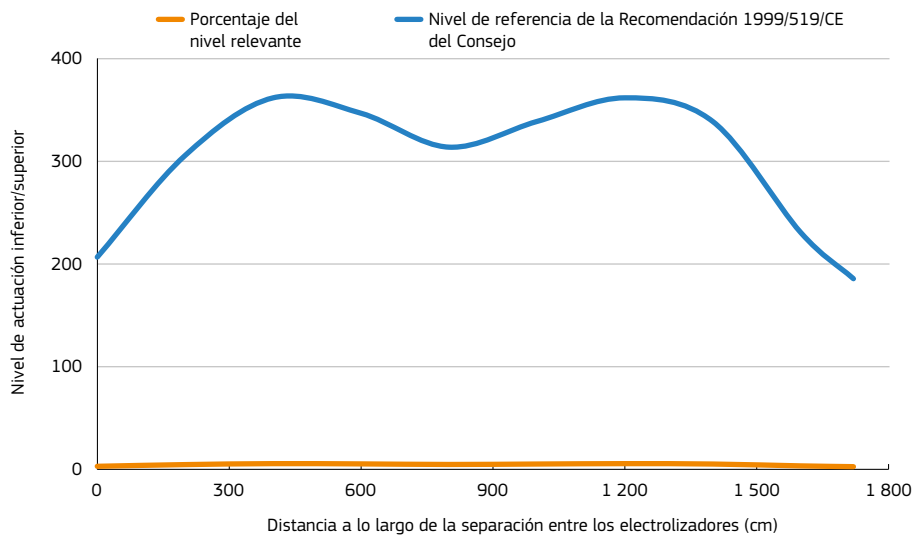
Figura 3.10. Variación de la densidad de flujo magnético variable con el tiempo de 300 Hz a lo largo de la longitud de la separación entre dos electrolizadores

N.B.: Las mediciones se efectuaron a una altura de 120 cm sobre el nivel del suelo.

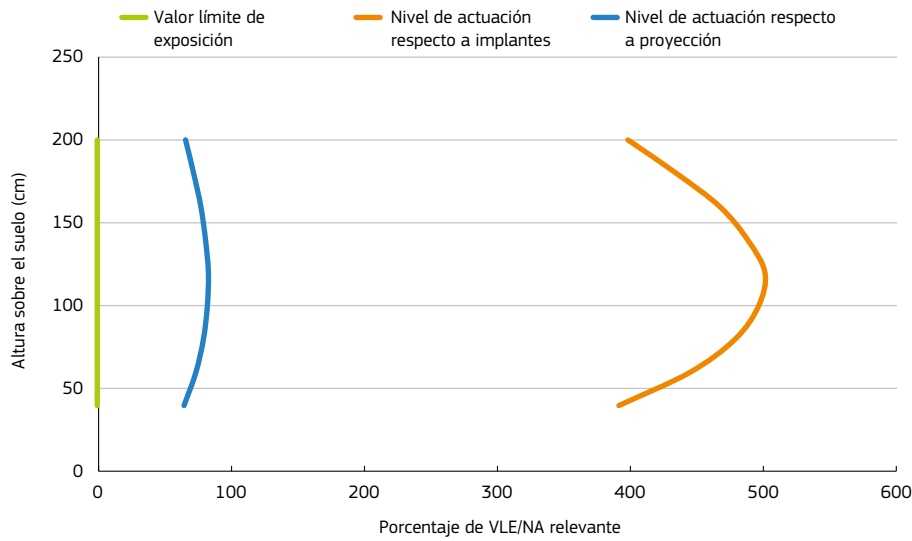
Figura 3.11. Variación de la densidad de flujo magnético estático con la altura junto a uno de los electrolizadores

N.B.: Las mediciones se realizaron a una distancia de 230 cm desde el eje de uno de los electrolizadores.

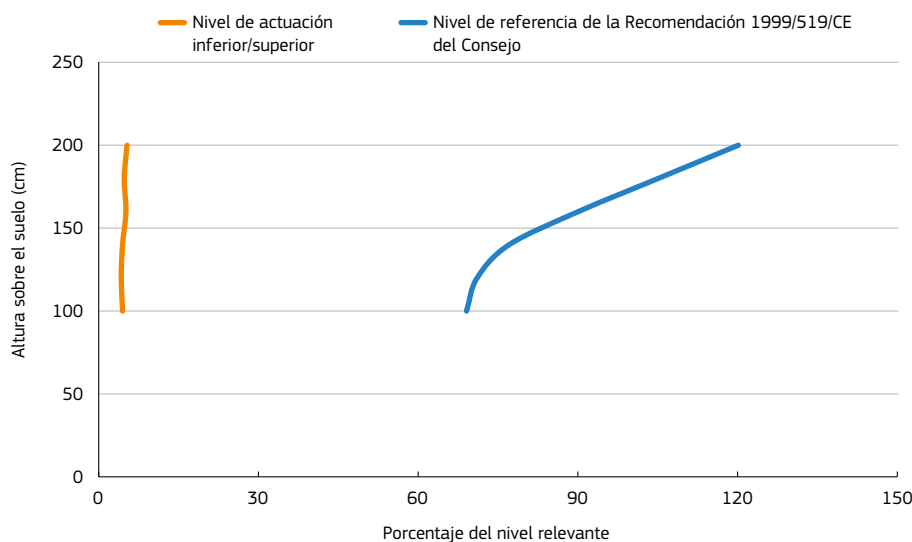
Figura 3.15. Variación de la densidad de flujo magnético variable con el tiempo de 300 Hz con la altura bajo el aislante de CC de la barra ómnibus

N.B.: El aislante de CC de la barra ómnibus estaba aproximadamente a 420 cm sobre el nivel del suelo.

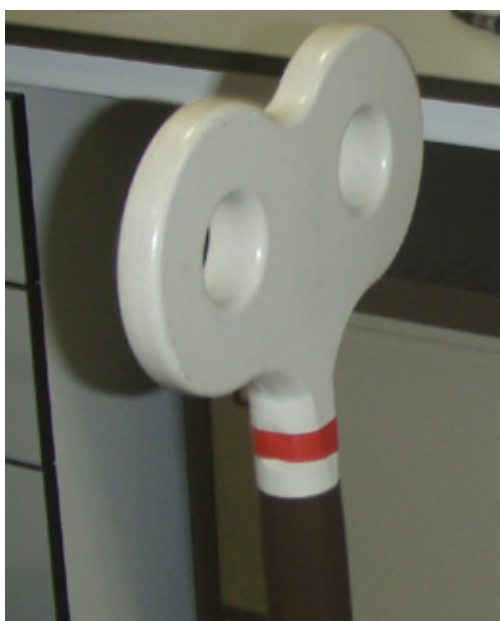
Figura 4.2. Bobina de EMT «en forma de ocho»

Un aparato de EMT produce intencionadamente impulsos de campos electromagnéticos con el fin de inducir corrientes en el [cerebro](#) y se puede emplear en ciertas aplicaciones (por ejemplo, en el diagnóstico de enfermedades y lesiones cerebrales, como tratamiento para la depresión y, más recientemente, para migrañas y jaquecas). Los aparatos típicos de EMT se componen de una unidad principal que produce un impulso de corriente elevada y una bobina de estimulación controlada manualmente (figura 4.2). En aparatos disponibles comercialmente, la energía se almacena en grandes condensadores de alta tensión. Estos condensadores se descargan en la bobina empleando un tiristor, capaz de conectar grandes intensidades de corriente en unos pocos segundos. Hay dos diseños de bobina que se utilizan ampliamente y que se emplean en el hospital: la bobina circular y la bobina con forma de ocho (aunque existen otros).

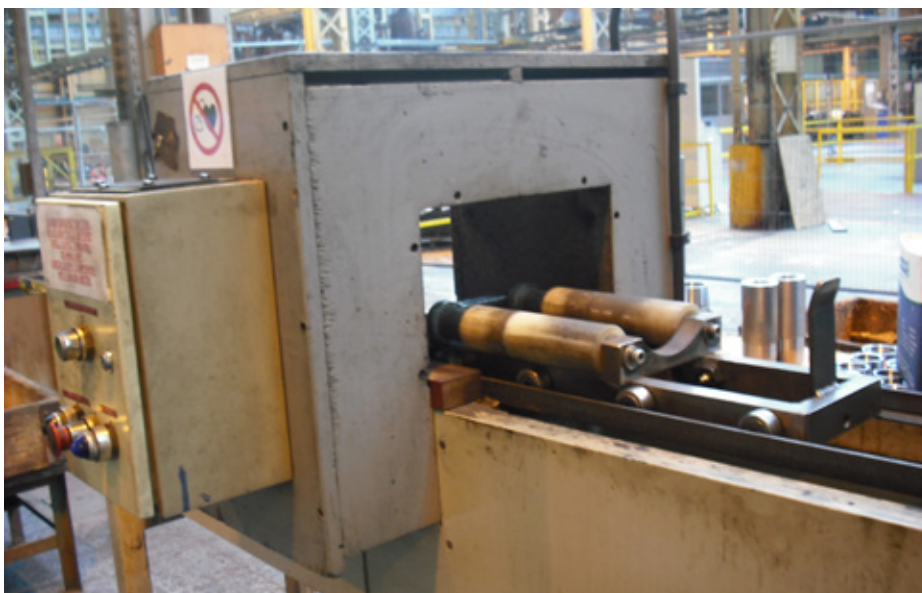
Figura 5.2. Desmagnetizador con carrito deslizante

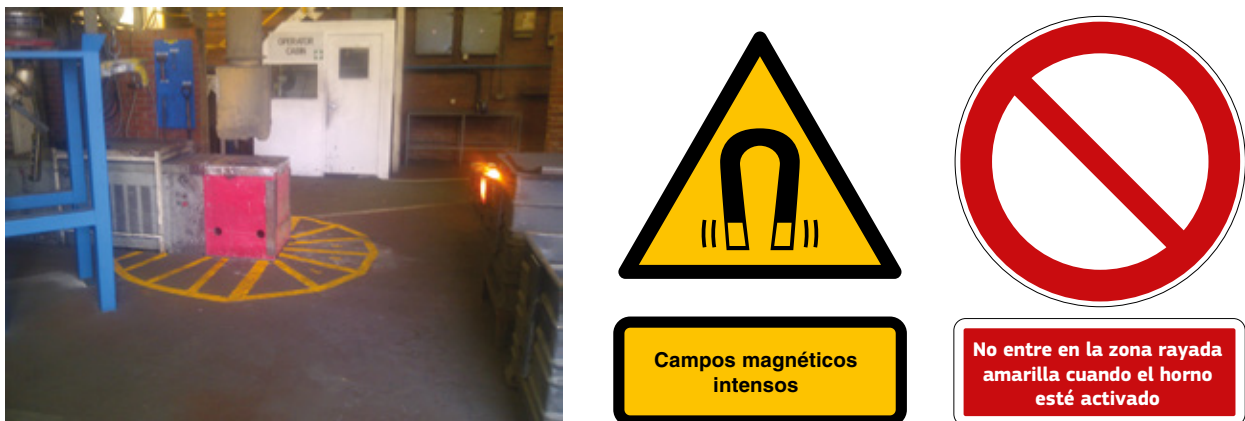
Figura 8.7. Marcas pintadas en el suelo y señal de advertencia asociada para indicar el área en la que se pueden superar los niveles de actuación
